筠连县“2·8”山体滑坡灾害调查评估报告

四川宜宾筠连“2·8”山体滑坡灾害

省级调查评估组

2025年11月

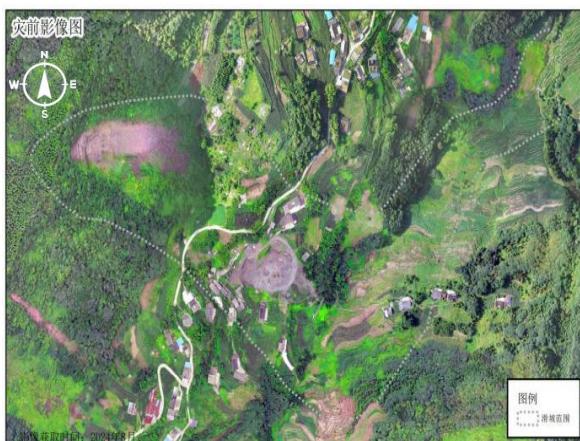
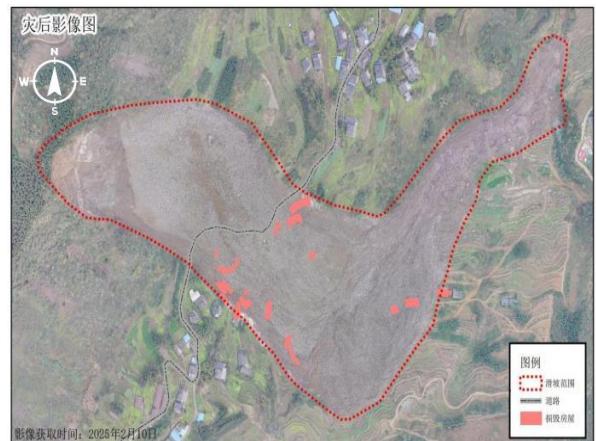
1.地形地貌。滑坡所处斜坡上部地形高陡,原始坡度 60° 以上,局部达到 85° ,坡向 93° ;下部为缓坡,坡度在 $10^{\circ} \sim 30^{\circ}$ 间,呈台阶状展布,台阶高3米~10米不等,台面有农房、道路、耕地等。坡脚为金坪沟,沟长9.5公里,纵坡降 $160\% \sim 90\%$,沟域形态呈柳叶形,面积约21.3平方公里,沟道呈“U”形(图2、图3)。

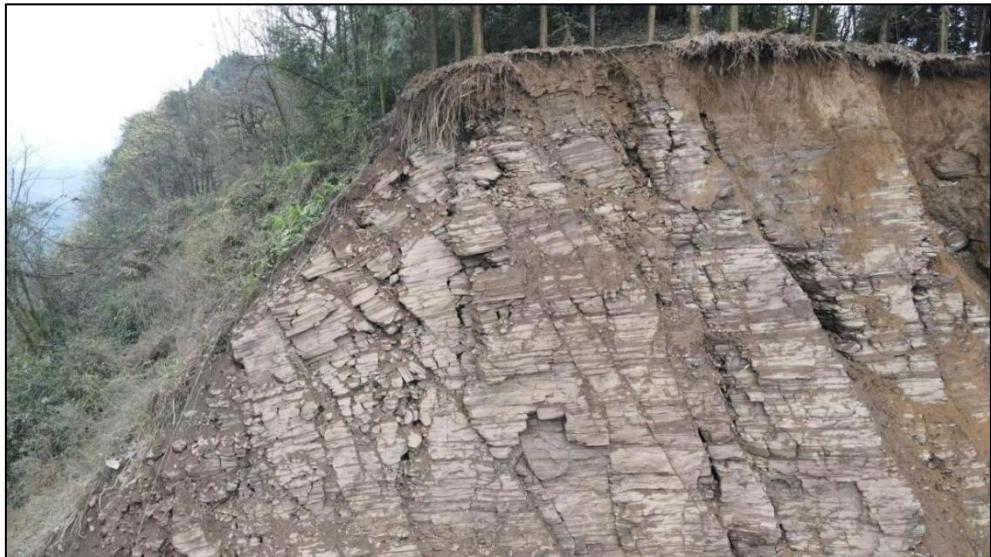
图4 岩体节理裂隙发育（斜坡顶部）

2.地质构造。滑坡区位于金銮坝向斜南西翘起端,为北倾单斜构造,滑坡北侧百余米发育1条正断层,轴线延展方向NE 37° ,倾角 70° ,长度650米,该区域发育有小的褶曲和隐伏小断层。受构造、卸荷、风化作用影响,岩体结构破碎,节理裂隙发育(图4)。滑源区北西侧坡顶区域受卸荷影响,发育3条裂缝。经走访

群众、实地踏勘和专家分析论证，3条裂缝均为老裂缝，灾害发生前至少10年以上未发生明显变形；灾害发生后，2条裂缝未见变形现象，另外1条裂缝受滑坡变形牵引轻微扩张。

2.脆弱的地质条件为灾害发生的内在因素。滑坡区位于云贵高原向四川盆地过渡地带，为单斜逆向坡构造区，滑坡北侧百余米发育有1条正断层。滑坡母岩为泥岩砂岩互层，受构造作用坡体顶部岩体发育2组优势“X”型共轭节理，将岩体切割成碎裂块体，完整性差，透水性强，下部泥岩透水性弱且遇水易泥化软化。软硬相间、上部透水下部隔水的岩体结构形成易滑地层。

3.长期的风化卸荷作用促进岩体松动变形。斜坡上部地表覆盖层较薄，为顶部岩体强烈风化卸荷作用提供了“温床”和“窗口”，浅表部基岩受到自重应力、气温变化、降水渗透等因素的长期作用，致使上覆岩体裂隙进一步扩张。随着风化作用的持续，岩体强度不断降低，2组贯穿性强的共轭节理与陡峻临空面形成柱状危岩体。具有高陡临空条件的柱状危岩体在长期重力作用下，向临空方向累积变形，处于潜在不稳定状态。

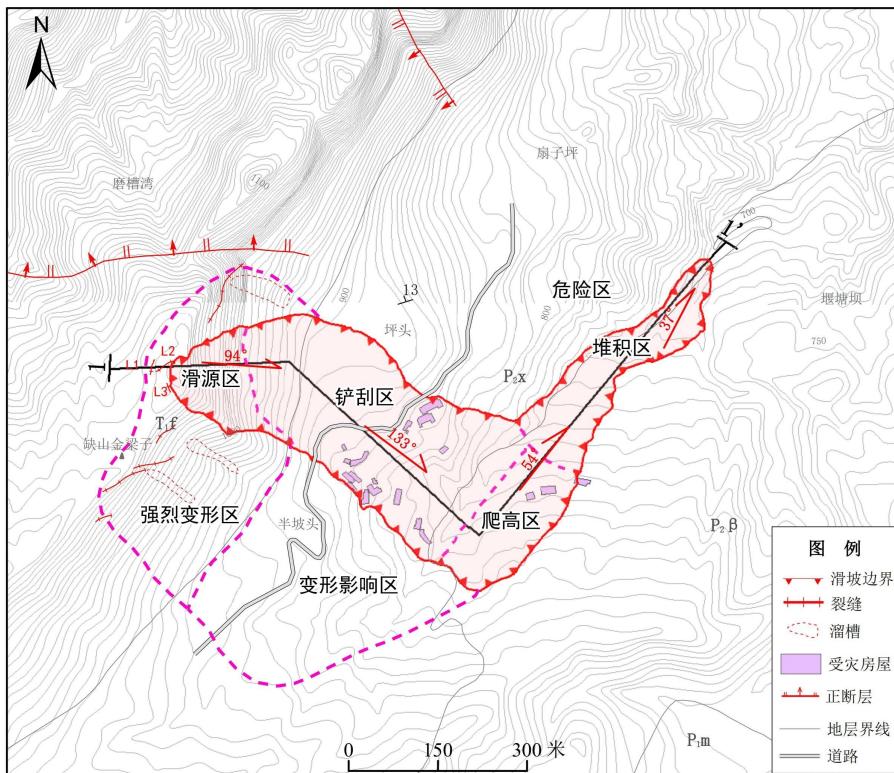
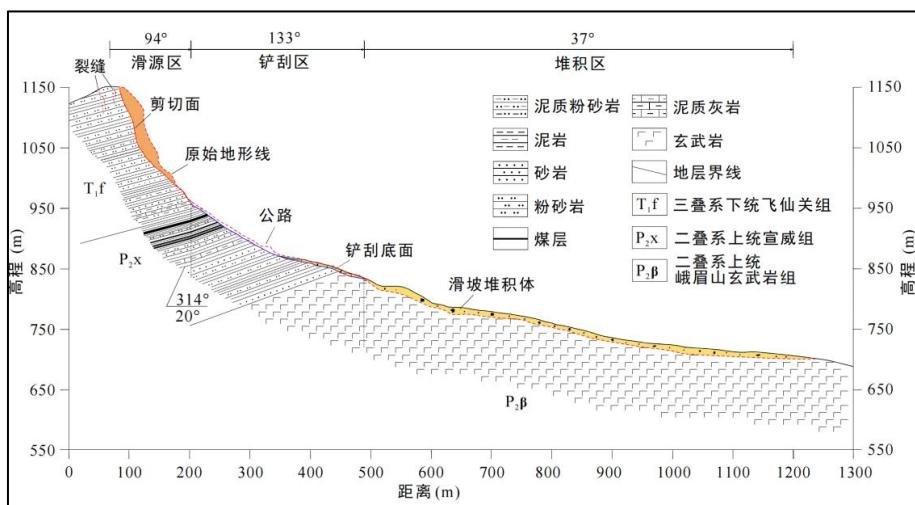
滑坡区后缘高程1151米，滑动距离约1.2公里，堆积区前缘高程710米，相对高差441米，堆积体总面积约0.18平方公里

里，总方量约 68.2 万立方米。从运动特征上可分为 4 个小区，分别为滑源区、铲刮区、爬高区、堆积区（图 5、图 6）。

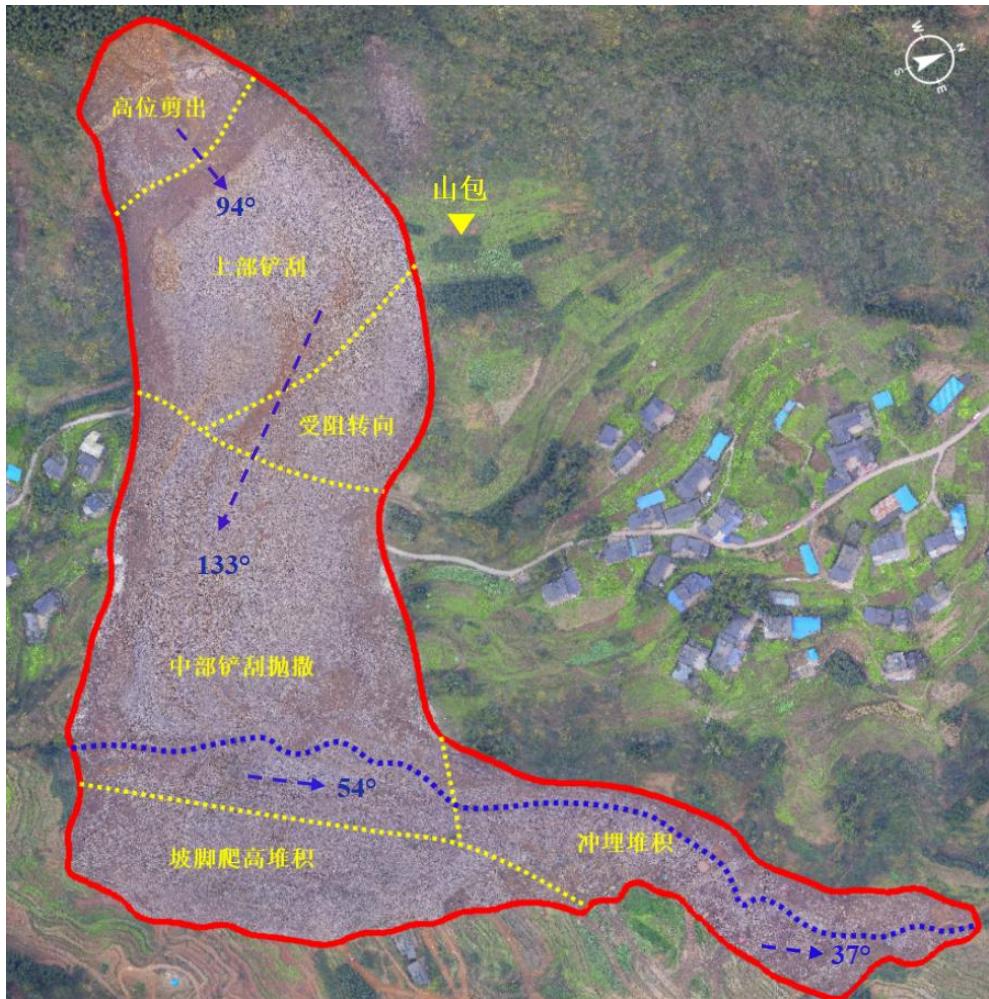
图 7 滑坡运动特征示意图

体转化为碎屑流，向对岸爬高受阻后转向顺金坪沟堆积，运动过程可分为高位剪出、上部铲刮、受阻转向、中部铲刮抛撒、坡脚爬高堆积、冲埋堆积等 6 个阶段（图 7）。

1.高位剪出。2月8日11时50分许，斜坡顶部岩土体（即滑源体）自海拔990米处剪出。

2.上部铲刮。高势能剪出滑体于海拔905米处高速撞击其下部坡体，产生超堆积放大现象，裹挟大量斜坡松散物质的碎屑流继续朝坡下高速运动。

3.受阻转向。受中部天然平台山包（鼓丘）阻挡向南折转，

运动方向由近东向转至东南向。

4.中部铲刮抛撒。碎屑流转向后，继续朝金坪沟左岸岸坡向下高速铲刮，经调访历时不到1分钟，在缓坡区域形成堆积和抛撒，造成多栋房屋被冲击掩埋。

5.坡脚爬高堆积。碎屑流高速运动至坡脚金坪沟底处，触底朝对岸斜坡爬冲，爬高约80米，部分停留在斜坡坡面，大部分折转北东向顺沟俯冲。

6.冲埋堆积。顺金坪沟俯冲碎屑流沿沟道下游继续运移，沿沟道淤埋堆积，形成长约420米，宽约65米，厚6米~10米淤埋堆积体。

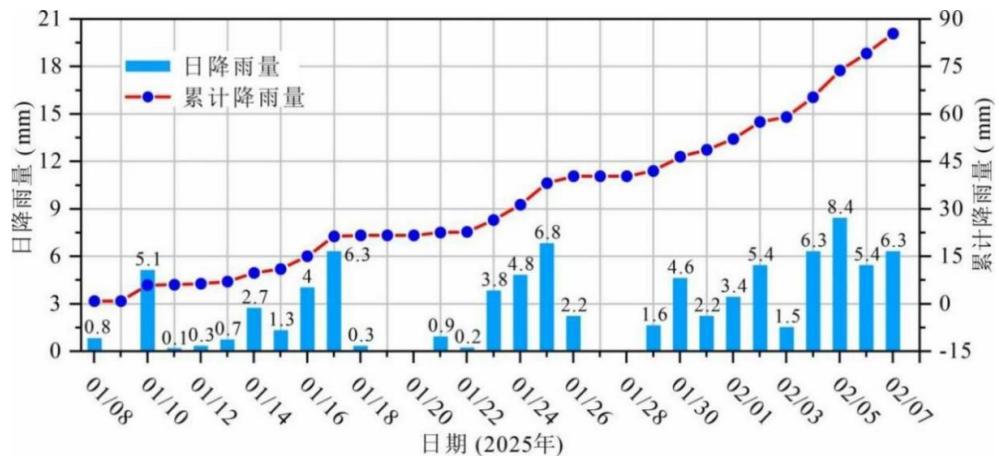
图 8 沐爱镇扇子坪气象站灾前 1 个月降水监测曲线
(距滑坡点直线距离约 600 米)

4.持续降雨为灾害发生的主要诱因。据滑坡点最近的沐爱镇扇子坪气象站（直线距离约600米）记录：2025年1月8日至2月7日，有效降雨日长达26天，累计降水量为85.4毫米；滑坡前一周累计降水36.7毫米，前24小时累计降水5.4毫米。滑源区冬季长

期处于雨雾笼罩环境, 连绵阴雨利于地表水沿张开裂隙持续入渗, 形成地下水补给来源。地下水沿节理裂隙通道向下运移至相对隔水层, 易汇难排, 持续汇聚并软化、泥化泥岩, 诱发滑带强度劣化与锁固段破裂, 导致陡倾山体失稳 (图 8)。

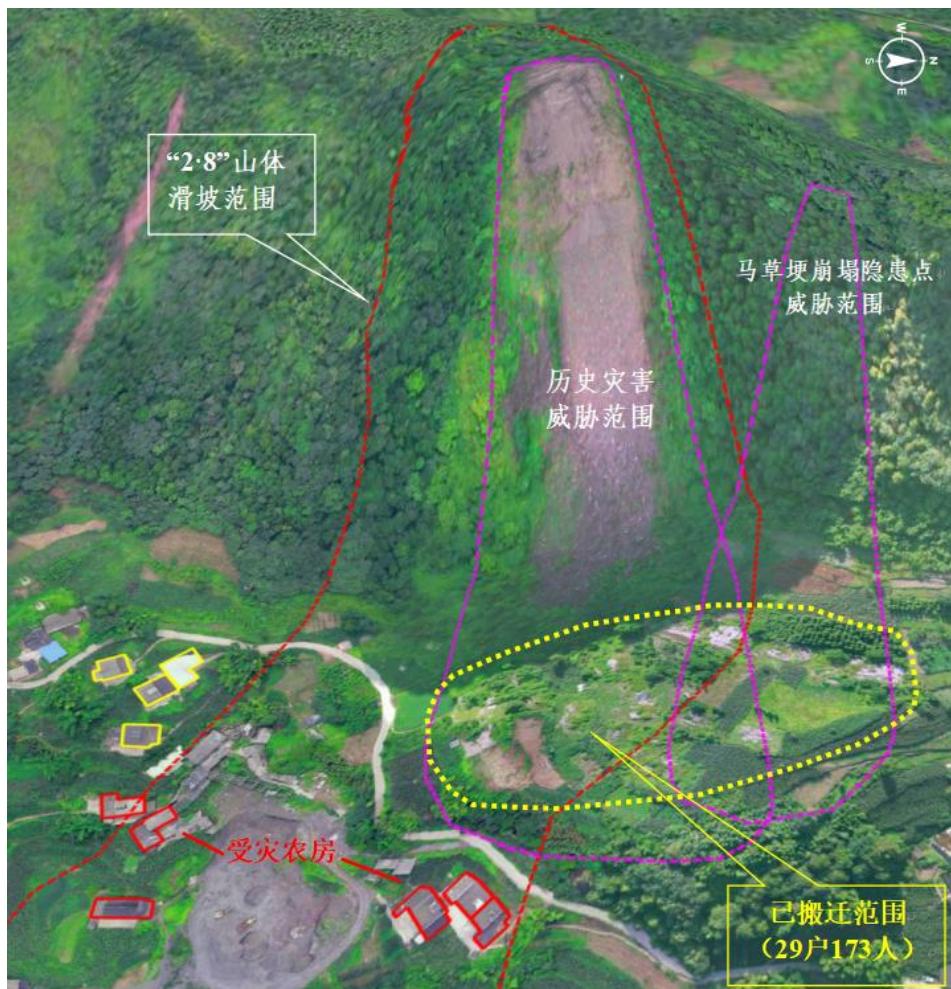
图9 历史灾害和本次滑坡位置关系图

通过历史遥感数据分析和调查走访, 本次滑坡区曾于 2013 年发生垮塌, 方量约 8 万立方米, 主要堆积在坡脚前缘, 堆积体长度约 80 米, 宽度约 120 米(历史影像量测数据)。垮塌发生后, 筠连县启动避险搬迁工作; 同时, 因垮塌区北侧临近沐爱镇金坪村九组马草埂崩塌隐患点(2005 年 5 月入库的地灾隐患点), 将该隐患点受威胁农户一并纳入搬迁范围。2013 年将该处坡脚平台内的群众 29 户 173 人全部搬离。本次受损房屋均不在历史灾害点危险区内, 故未纳入地质灾害避险搬迁范围。2016 年 12 月 30 日, 对马草埂崩塌隐患点实施了销号(图 9)。

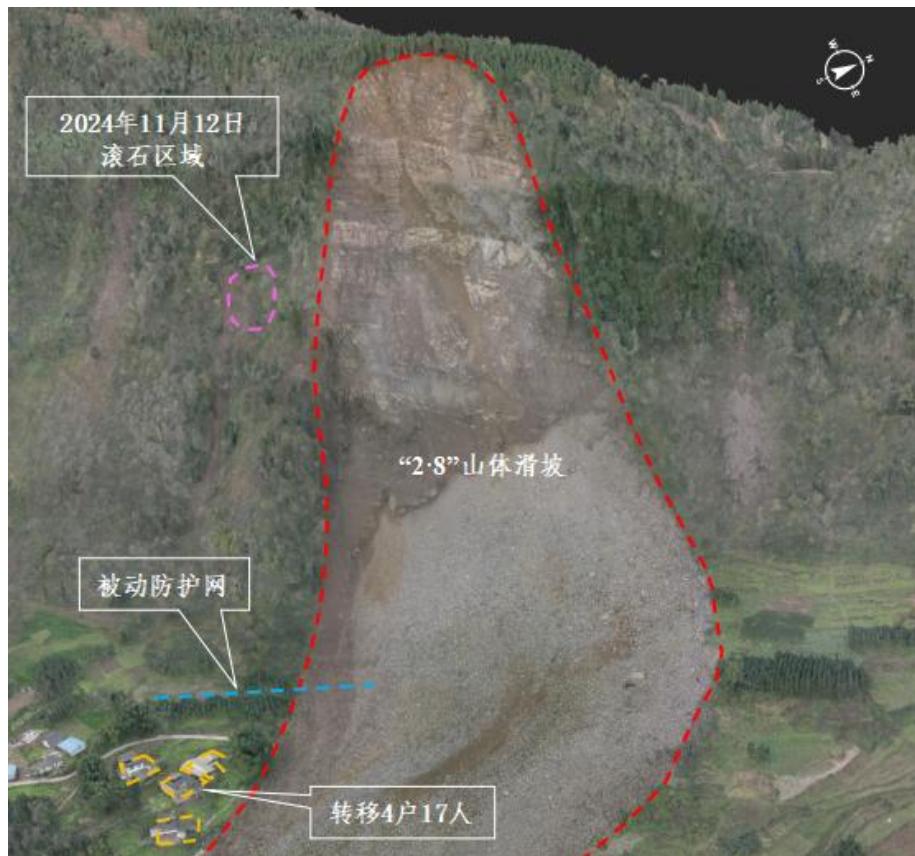
图 10 2024 年 11 月 12 日接报落石区域位置图

2024年11月12日，沐爱镇应急办反映，金坪村公路上有落石情况（位于本次灾害点南侧），威胁过往行人安全。筠连县自然资源和规划局分别于2024年11月13日和11月18日两次组织专业技术人员前往现场踏勘调查，并落实监测员。2024年11月18日下午，筠连县政府分管负责同志现场组织会商，决定对危险区内的4户17人（此次未受灾）实施避险转移措施。2025年1月18日，在公路内侧安装120米被动防护网后，避险群众

返回原住处居住（图 10）。

2025 年 2 月 7 日晚，金坪村 2 组高家坪处（原 2024 年 11 月 12 日落石区域）一块落石（直径约 40 厘米）越过被动防护网砸毁农户牛棚，未造成人员伤亡。监测员再次组织 4 户 17 人避险转移。沐爱镇自规所工作人员于 2 月 8 日 10 时 50 分左右抵达现场，会同村组干部核查落石和农户避险情况；随后，村组干部在微信群内通知村民不要靠近落石区域，并对该段道路进行管制。
